# Czego nas uczą wypadki i katastrofy

Tadeusz Missala

Przemysłowy Instytut Automatyki i Pomiarów PIAP w Warszawie

**Streszczenie:** Przedstawiono skrótowy opis dwóch katastrof lokalnych polskich (pożar w EC Żerań i katastrofa kolejowa na CEK) oraz dwóch katastrof nuklearnych w Fukushima i Czarnobylu. Wskazano na naruszenie zasad bezpieczeństwa, które doprowadziły do tych katastrof.

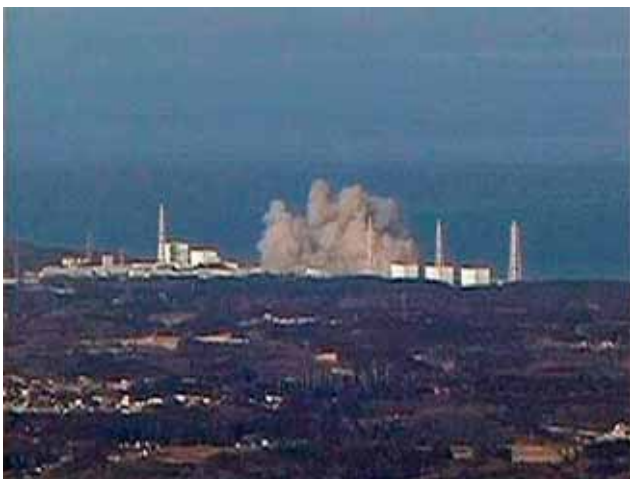
6. Zostają włączone generatory zasilania awaryjnego napędzane silnikami diesla, które po ok. godzinie pracy zostają zalane falą tsunami, która przelała się górą przez mur ochronny;

Rys. 4. Pożar Elektrowni Jądrowej Fukushima [9]

7. Elektrownia zostaje bez jakiegokolwiek zasilania, co powoduje wyłączenie chłodzenia reaktorów, przegrzania rdzeni, wybuch wodoru, pożar i ogromne skażenie środowiska oraz ofiary w ludziach i ewakuację mieszkańców pobliskich miejscowości;
8. Podejmowane działania zaradcze są już spóźnione.

Pierwszy błąd – projekt. Jeżeli zagrożeniem jest możliwość zalania wodami niesionymi przez falę oceaniczną, to zabezpieczenie systemu krytycznego z punktu widzenia wielkiej awarii – tu agregatów prądotwórczych zasilających pompy układu chłodzenia – powinno być co najmniej podwójną warstwą zabezpieczeń. Poza ochroną przez mur oporowy stanowiący pierwszą warstwę zabezpieczeń, urządzenia powinny być tak umieszczone, aby nie mogły być zalane w przypadku przedarcia się wody przez tę pierwszą warstwę zabezpieczeń. Drugą warstwą zabezpieczeń powinno być umieszczenie na bezpiecznej wysokości ponad poziomem gruntu.

Przy takim rozwiązaniu zabezpieczenia nie nastąpiłoby zalanie agregatów i ich wyłączenie, a zatem nie byłoby utraty chłodzenia rdzeni reaktorów.

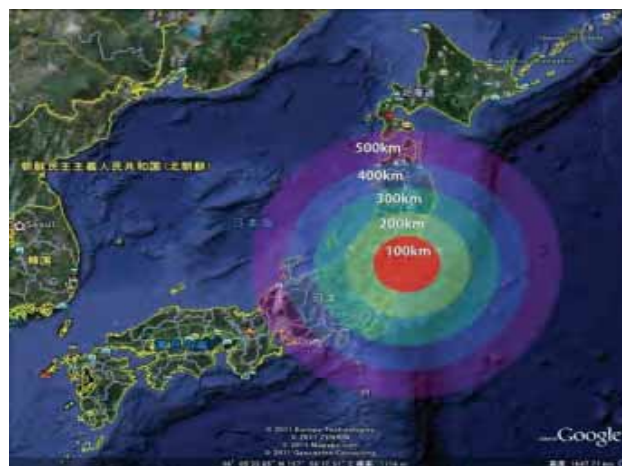
Rys. 5. Obszar skażenia po awarii [10]
